RAPPORTO DI PROVA N. 341157

Oggetto della prova: determinazione della resistenza al distacco degli strati esterni di un prodotto per il rivestimento di esterni secondo modalità interna basata sulla norma UNI EN 311:2003

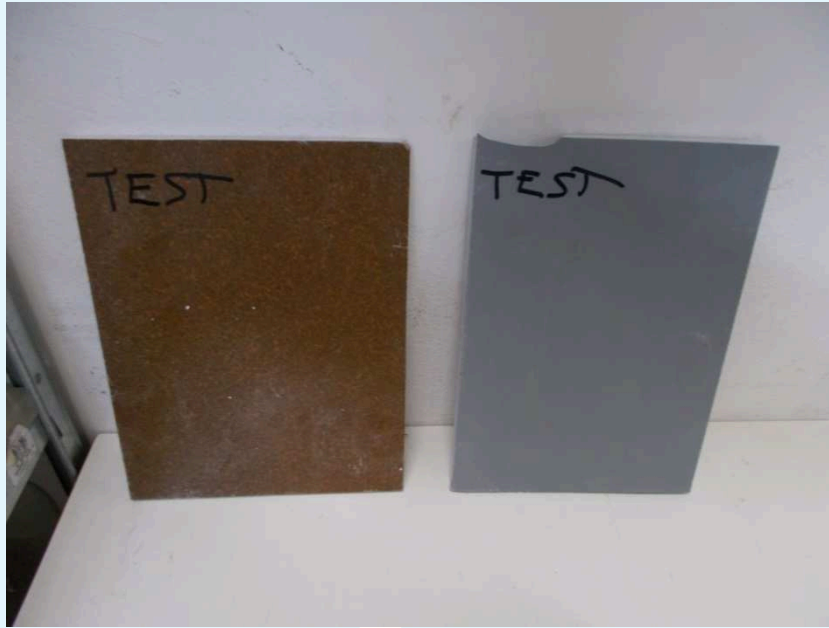
Il campione sottoposto a prova è costituito da n. 4 porzioni di pannelli (n. 2 della tipologia "grigia" e n. 2 della tipologia "marrone") con rivestimento per esterni.

Fotografia di alcuni elementi appartenenti al campione.

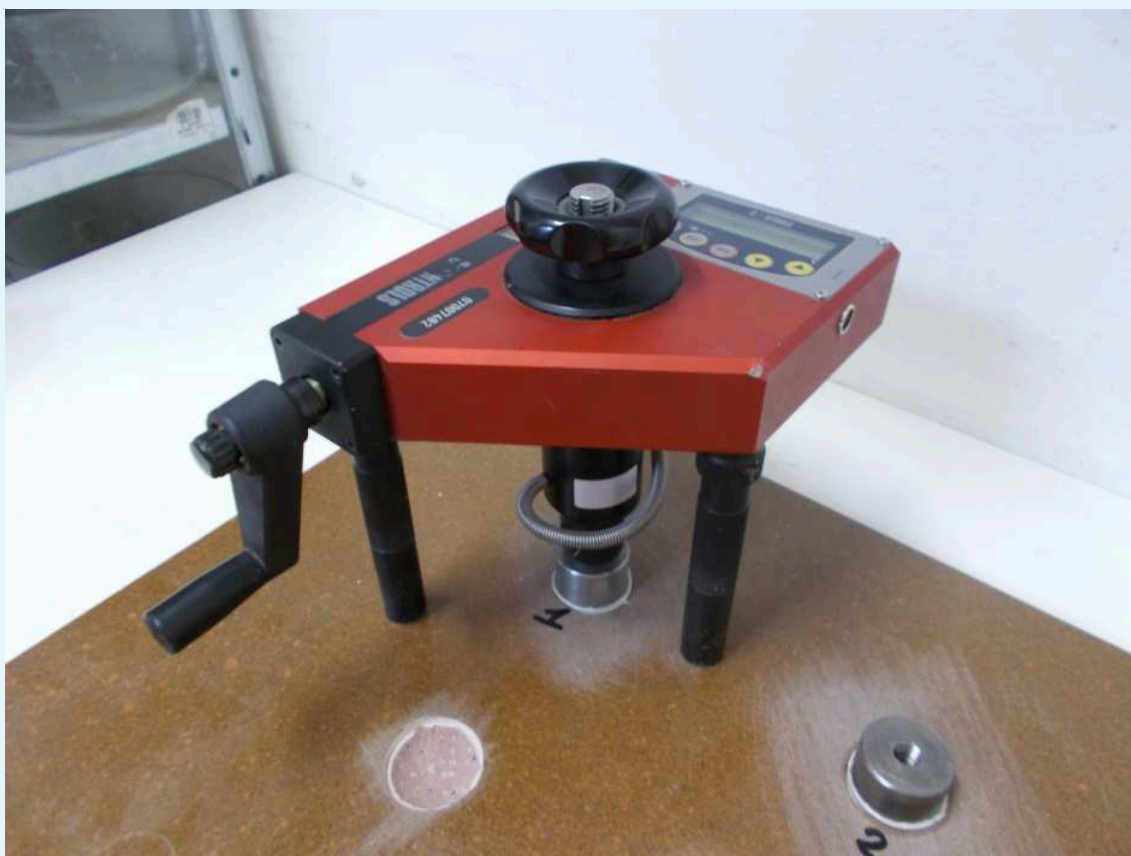
Tutte le porzioni, prima della prova, sono state poste in camera climatica alle condizioni di (20 ± 1) °C di temperatura e al (65 ± 5) % di umidità relativa, per almeno 24 h. Successivamente è stata effettuata la prova di trazione ancorando il sistema di aggancio dell'apparecchiatura di prova ai cilindri metallici e applicando uno sforzo di trazione uniforme fino ad ottenere il distacco. I valori della resistenza al distacco dello strato esterno “SS”, espressi in N/mm², sono stati ottenuti applicando la seguente formula:

Fotografia di una porzione di pannello durante la prova.

Sul campione (in seguito ad invecchiamento per le porzioni invecchiate) sono state eseguite impronte a corona circolare (n. 5 per ogni porzione) di diametro nominale 35,7 mm, in modo da liberare lo strato esterno dall'effetto di collaborazione della zona circostante.

Sulla superficie così individuata di ogni porzione, sono stati applicati con adesivo bi-componente a base di resina epossidica, dei cilindri metallici di diametro nominale 35,6 mm.
